CASO CLÍNICO

Falha de integridade dos eléctrodos de desfibrilhação Riata e Riata ST: um problema atual

Serviço de Cardiologia, Centro Hospitalar de Setúbal, E.P.E., Setúbal, Portugal

Integrity failure in Riata and Riata ST defibrillator leads: An ongoing problem

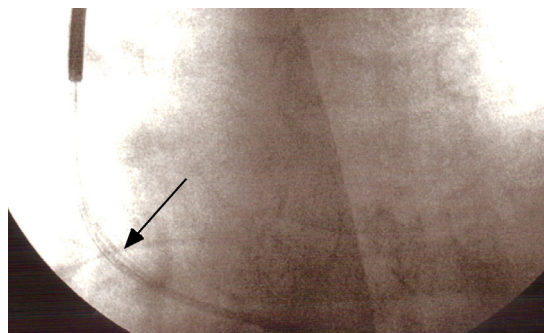
Oitenta e sete meses (sete anos e três meses) após a implantação foi programada a substituição do gerador por ter atingido Indicação de Substituição Eletiva (ERI). Previamente à intervenção fez-se radioscopia para determinar a integridade do eletrocatereter, observando-se a exteriorização de fio condutor para além da sombra do cetereter (Figura 1).

Todos os parâmetros passíveis de serem testados pelo programador encontravam-se dentro da normalidade. Este modelo de CDI não permite a medição da impedância do circuito de choque de alta voltagem. A observação cuidadosa da imagem permitiu concluir que a exteriorização apresentava uma extensão aparentemente reduzida, sem que se verificassem ansas ou angulações, pelo que se optou por uma estratégia conservadora, com substituição, num primeiro tempo, apenas do gerador. Durante a intervenção, já com o novo gerador conetado, foi determinada a

Figura 1 Radioscopia, incidência PA, com visualização de fio condutor para além da sombra do cateter (exteriorização) na porção situada aurícula direita (seta).

impedância do circuito de alta voltagem e observação minuciosa e demorada dos eletrogramas intracavitários incluindo os *coils* (VD-Gerador, VCS-Gerador, VD-VCS), que se encontravam normais. Neste contexto, na ausência de qualquer evidência de presença de disfunção elétrica e passando o doente a dispor de gerador capacitado para testar periodicamente a impedância de choque, optou-se por conservar o eletrodo e concluir a intervenção cirúrgica. Não se considerou oportuno fazer teste de desfibrilhação. Programaram-se os parâmetros de detecção precoce de disfunção e o doente e a família foram instruídos acerca da atitude a tomar caso surgisse o alarme vibratório do gerador.
