Um caso raro de dois mecanismos de disfunção protésica no mesmo doente

A rare case of two mechanisms of prosthetic valve dysfunction in the same patient

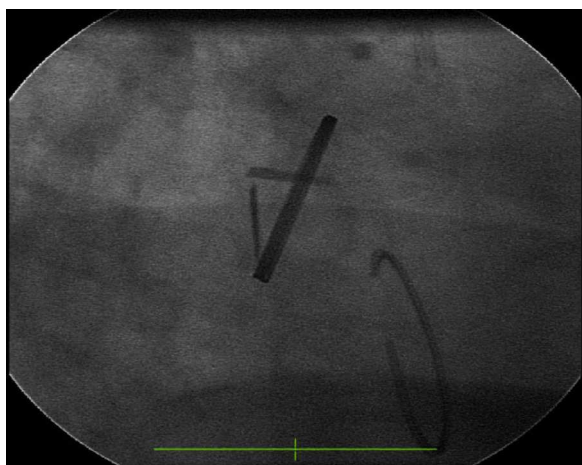
Para melhor esclarecimento efetuou ecocardiograma transesofágico (ETE), que revelou disfunção da prótese mitral (regurgitação patológica intraprotésica moderada a grave presente, de forma intermitente, apenas em alguns ciclos cardíacos) causada pela interposição, também intermitente, da estrutura filamentosa descrita através dos discos da prótese, impedindo o seu normal funcionamento (Figura 1). A fluoroscopia confirmou o encerramento deficiente, intermitente, de um dos discos da prótese mitral (Figura 2).

Figura 2 Fluoroscopia: deficiente encerramento da prótese mitral visualizado por fluoroscopia.

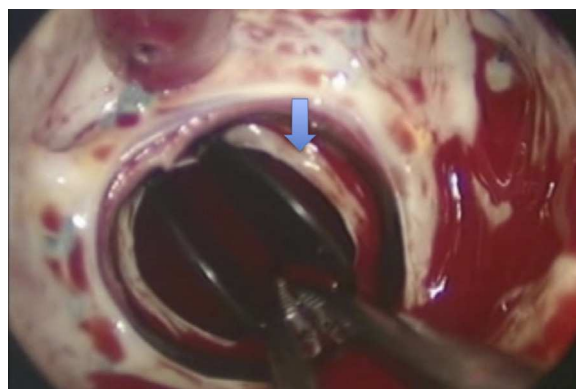
Figura 3 Imagem intraoperatória: *pannus* em prótese aórtica (seta).

Foi reoperado (4.^a vez) no dia 22 de abril de 2010. Intraoperatoriamente foi confirmada a presença de *pannus* na prótese aórtica, ao longo do rebordo da face ventricular do anel protésico, (Figura 3 seta), assim como visualizada uma corda solta do aparelho subvalvular mitral nativo que, por interposição, impedia de forma intermitente a oclusão eficaz dos discos da prótese mitral (Figura 4 seta). Procedeu-se então à remoção do *pannus*, substituição da prótese aórtica e à excisão da referida corda do aparelho subvalvular mitral nativo.
